### **ABSTURZ AUS ARBEITSPLATTFORM EINER HUBARBEITSBÜHNE**

**Dem Arbeitsinspektorat wurde folgender Arbeitsunfall gemeldet:**

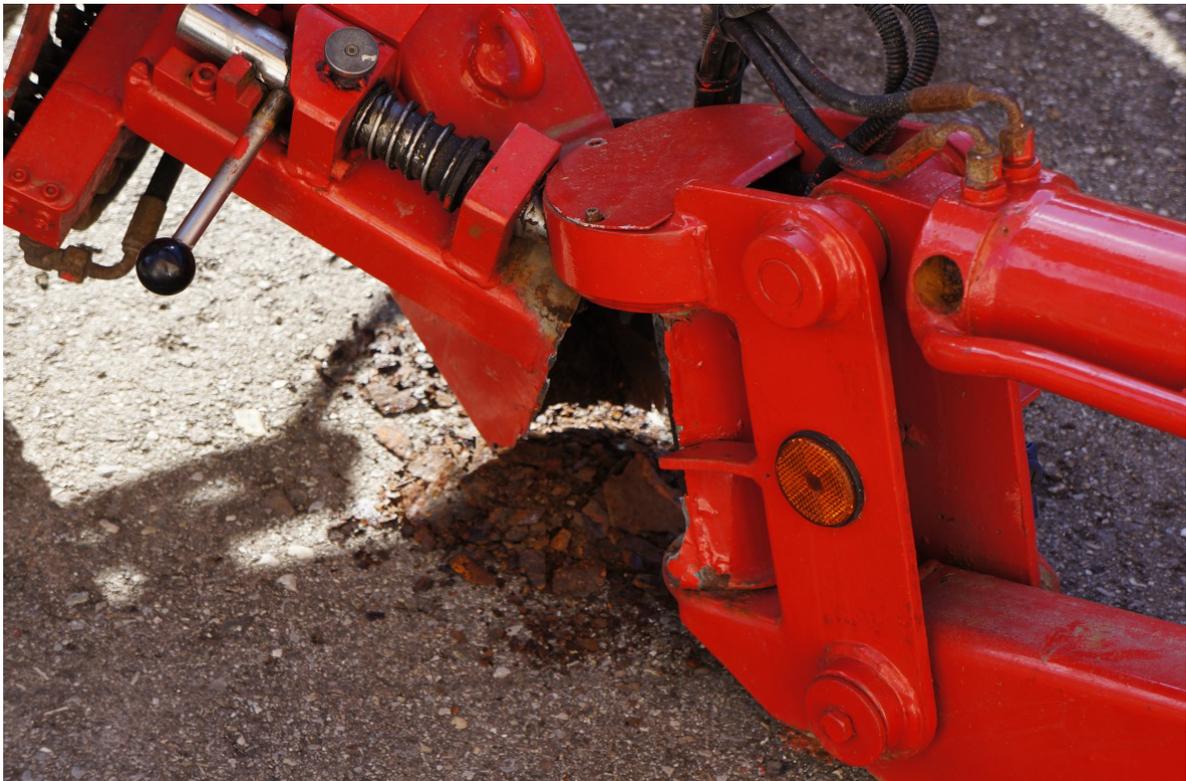
Der Sachverständige hat als Unfallursache festgestellt, dass fortgeschrittene großflächige Korrosion (ca. 3,3 mm Materialabtrag seit der Herstellung vor 17 Jahren) im Innenraum des Hohlprofils zum Versagen des Querschnitts und somit zum Gewaltbruch der Restwandstärke geführt hatte.

Bild: Schwenklager des Stützfußes

Die Konstruktion des Rahmenteils und vorhandene funktionsbedingte Öffnungen begünstigten das Eindringen von Oberflächenwasser durch Regen, Waschvorgängen und Sprühnebel während der Straßenfahrten. Dazu kam noch Kondensation von Luftfeuchtigkeit begünstigt durch Abstellbedingungen (z.B. in geschlossener Garage).

Ein Erkennen dieses Korrosionsschadens von außen war wegen der Geometrie und des Einbauortes des Schwenklagers nicht möglich. Die Betriebsanleitung des Herstellers enthielt keine Hinweise auf durchzuführende Wartungsarbeiten in diesem Bereich. Die Schädigungen am Rahmenprofil wurde bei keiner der gemäß § 8 AMVO durchgeführten Prüfungen erkannt bzw. wäre ein Erkennen auch nicht zu erwarten gewesen. Die Rostausbildungen bzw. Lackschäden im Bereich der Entwässerungsbohrungen wurden im Rahmen der unternehmensinternen durchgeführten Überholungen des Arbeitsmittels ausgebessert.

Das Erkennen von Korrosionsschäden im Inneren von Bauteilen ist nur beschränkt möglich und auch nicht Gegenstand der wiederkehrenden Prüfungen (Inhalte der Prüfungen: § 8 Abs. 2 AM-VO). Die Praxis des Unternehmens, die Rostspuren und Lackschäden auszubessern, hat aber den Prüfer/innen ein wertvolles, auf eine Schädigung durch Korrosion hinweisendes, Indiz genommen.
